Rippen im Kirchengewölbe werden mit Blei verbunden

Heilig-Kreuz-Münster | Fehler entstanden bei Sanierung von 1915 / Teil 17 der Serie zur Renovierung

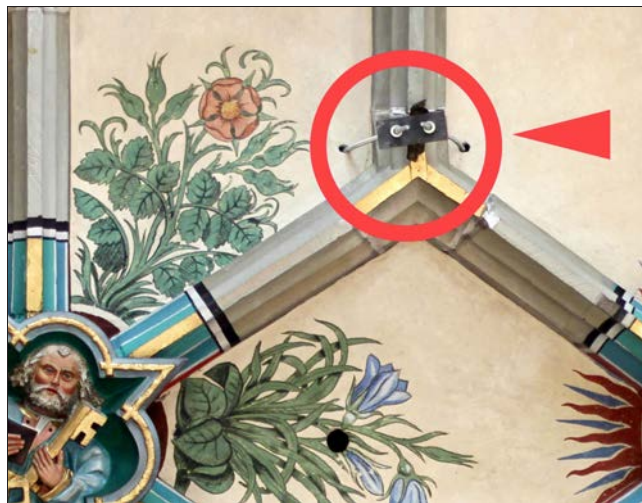
So begann im Sommer 2016 eine Erkundung, die dieser Tage mit der Definition der notwendigen Maßnahmen ihren Abschluss in der theoretischen Bearbeitung fand. Jetzt gilt es, ergänzend zu den sonstigen Arbeiten, die Mängel zu beheben. Es zeigte sich, dass einige der Rippenstücke gelockert seien. »Über der Kanzel hängt gar ein Rippenstück nur noch einseitig gehalten unter den Gewölbekap-

pen – ein sehr gefährlicher Zustand.

konnte nachgewiesen werden, dass sämtliche gelockerte Rippen kein verbindendes Metallstück zur Nachbarrippe aufweisen. Auch fehlte dort der Bleiverguss zwischen den Rippen, der für die Kraftschlüssigkeit unter den netzartig verbundenen steinernen Bauteilen sorgen muss.

Blum sagt, es sei deutlich geworden, dass dort wo Schäden vorhanden sind, bei der Sanierung 1915 nur bedingt sachgerecht gearbeitet wurde. So falle der laufenden Maßnahme die Korrektur der 1915 geschaffenen Situation zu. Dass derart komplexe Aufgabenstellungen viel Zeit und großes Fachwissen benötigen, liege laut Blum auf der Hand. Deshalb konnte durch das Engagement des Verwaltungsausschusses Ralph Egermann aus Karlsruhe als beratender Statiker gewonnen werden.

Als Notsicherung hält eine Klammer die Rippe fest (von unten gesehen).
Foto: Hildebrand

Nun gehe es im Wesentlichen darum, die gelockerten Rippen gegeneinander zu festigen und so den statischen Verbund wieder herzustellen. Dazu bediene sich der Restaurator überwiegend traditioneller Methoden: So wird beispielsweise Blei zwischen den Rippen eingestemmt, wo es heute fehlt. Das Gute dabei: Trotz der großen Bedeutung und Wirksamkeit der einzelnen Reparaturen wird nur minimal eingegriffen. So kann auch hier möglichst viel überlieferte Substanz erhalten und in die Zukunft geführt werden. Der leitende Architekt Stefan Blum verspricht: »Sehen wird man von den Reparaturen im Raum nichts.«
