Dampfstrahl löst 100-jährigen Schmutz

Heilig-Kreuz-Münster | Blick in die Seitenkapellen / Teil 6 der Serie zur laufenden Renovierung

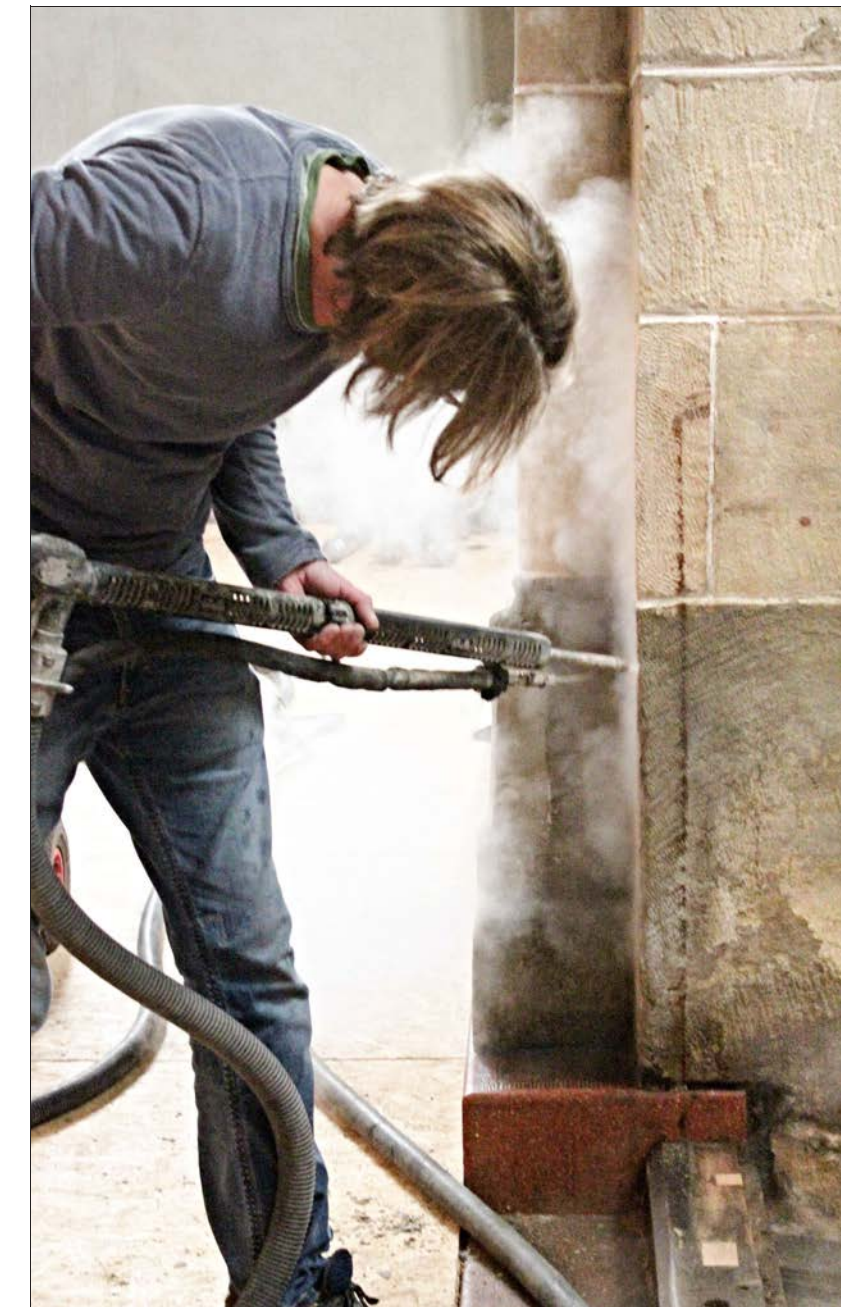
Der Trockendampf-Reiniger ist zischend im Einsatz

Rottweil. An dem kalten Gemäuer kondensiert das Wasser und hinterlässt besonders hartnäckigen Schmutz. Bei der Trockendampfreinigung wird das Wasser auf 170 Grad erhitzt und dann durch den Einsatz von Druckluft mit acht Bar auf die Wand gesprüht. Weil bei dem verwendeten Gerät der Wasserverbrauch sehr niedrig ist, entsteht so gut wie kein Abwasser. Dies ist insofern wichtig, da man ja keine Feuchtigkeit ins Gebäude bringen will. Der gelöste Schmutz wird dann einfach mit einem Schwamm abgewischt. Die Reinigungserfolge sind bereits deutlich sichtbar.

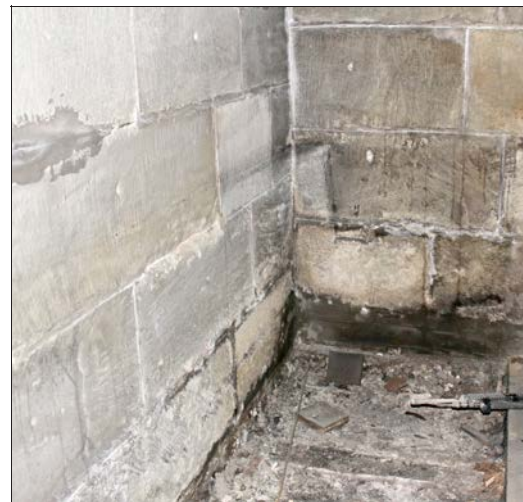
Die linke Wand ist bereits gereinigt, der hinteren Wand steht dies noch bevor. Fotos: Hildebrandt

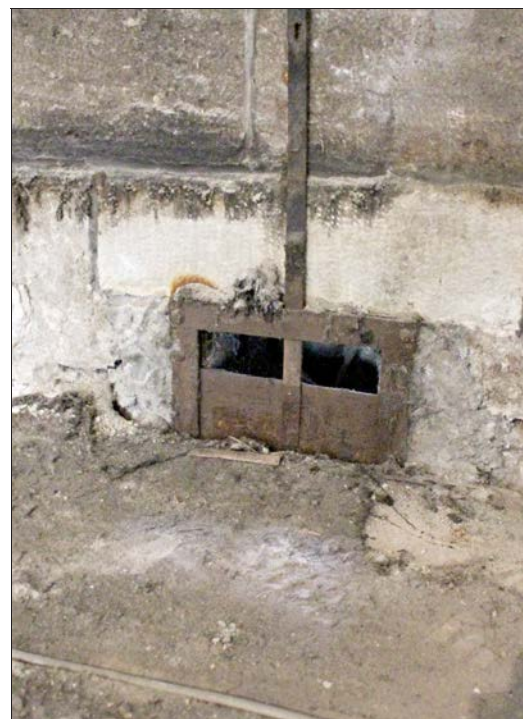
Der Schieber dient der Luftregulung.

An der Wand unter dem abgenommenen Boden der Seitenkapellen kam auch die 1913 eingebaute Belüftungstechnik für den Unterboden zum Vorschein. Damit die Balken zwischen dem gewachsenen Boden unten und dem aufgelegten Bretterboden möglichst trocken bleiben, ließ man Luft durchströmen. Die Feuchtigkeit von unten und mögliches Kondenswasser von oben konnten so abgetrocknet werden.

Außenmauern einige vergitterte Öffnungen zu sehen. Durch sie ließ man, mit Schiebern im Innern geregelt, die

Luft durch Kanäle in die einzelnen Felder strömen. Weitere Schieber sind noch vorhanden, können aber nicht mehr

bewegt werden, weil sie von Bodenplatten an die Wand gedrückt werden und zudem verrostet sind. In der nächsten
