Der Himmel erstrahlt Stück für Stück in neuem Glanz

Heilig-Kreuz-Münster | Verschmutzung im Hochchor ist immens / Serie zur Innenrenovierung / Teil 9

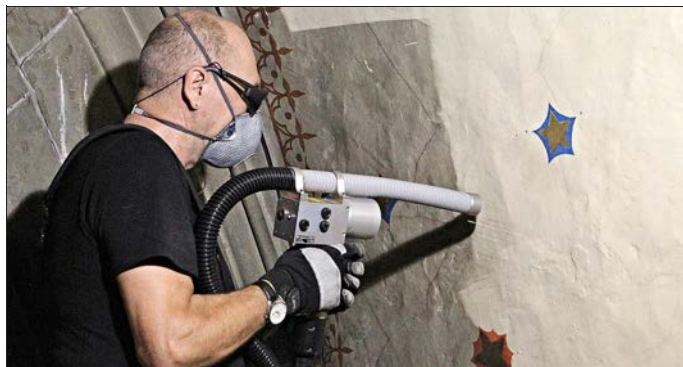
Mörtel verschlossen werden. Ungeachtet dessen ist der Verschmutzungsgrad sehr hoch. Mit dem Laser lässt sich aber der Schmutz verdampfen, der entstehende Staub wird sofort

Karl-Heinz Petzold reinigt den Himmel. Man sieht deutlich den Verschmutzungsgrad.

Petzold kommt geradezu ins Schwärmen, wenn er von den Vorteilen und der guten Handhabung des von der Münsterbauhütte beschafften Lasergerätes spricht. Hinsichtlich Substanzerhaltung, einschließlich der Alterspatina, sei mit diesem Lasergerät das Optimum zu erzielen. Die Reinigung des Chorraumes ist erfreulich weit fortgeschritten. Die Putzschicht im Chor oben sei insgesamt sehr stabil. Nur wenige Risse müssten mit

abgesaugt, und in einer speziellen Filteranlage in Wasser »zwischengelagert«. Den Wasserbehälter muss er täglich auch mehrmals vom Gerüst herunter und gefüllt wieder hinauf tragen.

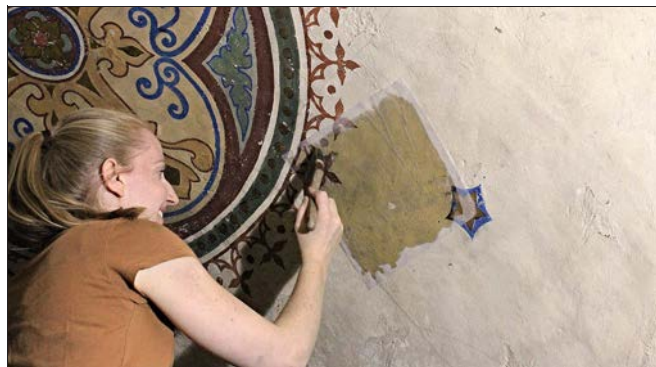
Ein Problem sind die abblättrenden und vom Rand her aufstehenden Bemalungen. Sie müssen wieder am Hintergrund befestigt werden. Das geschieht mit einem in Alkohol gelösten Celluloseleim. Auf die zu behandelnde Stelle wird Japanpapier aufgelegt. Mit einem Pinsel streicht Anna-Lisa Krautheimer aus Die-

Anna-Lisa Krautheimer festigt die Bemalung mit Hilfe von Japanpapier.

tingen den Leim auf das Papier. So werden darunter liegende Schollen nicht mit dem Pinsel bewegt, der Leim dringt aber durch das Papier hindurch und gelangt sogar hinter die abgelöste Farbe. Weil der Alkohol sehr schnell verdunstet, kleben die abgelösten Stellen rasch wieder am Putz. Wasser als Lösungsmittel würde neben der langsamen Trocknung zudem Wasserränder an den Leimfarben hinterlassen. Dies ist natürlich eine zeitaufwändige Geduldsarbeit. Es müssen noch einige Risse geschlossen und an der Bemalung Retuschen vorgenommen werden.
