# Wände sorgen für Überraschungen

Heilig-Kreuz-Münster | Restaurierung bringt Ungereimtheiten ans Licht / Teil 11 der Serie zur Renovierung

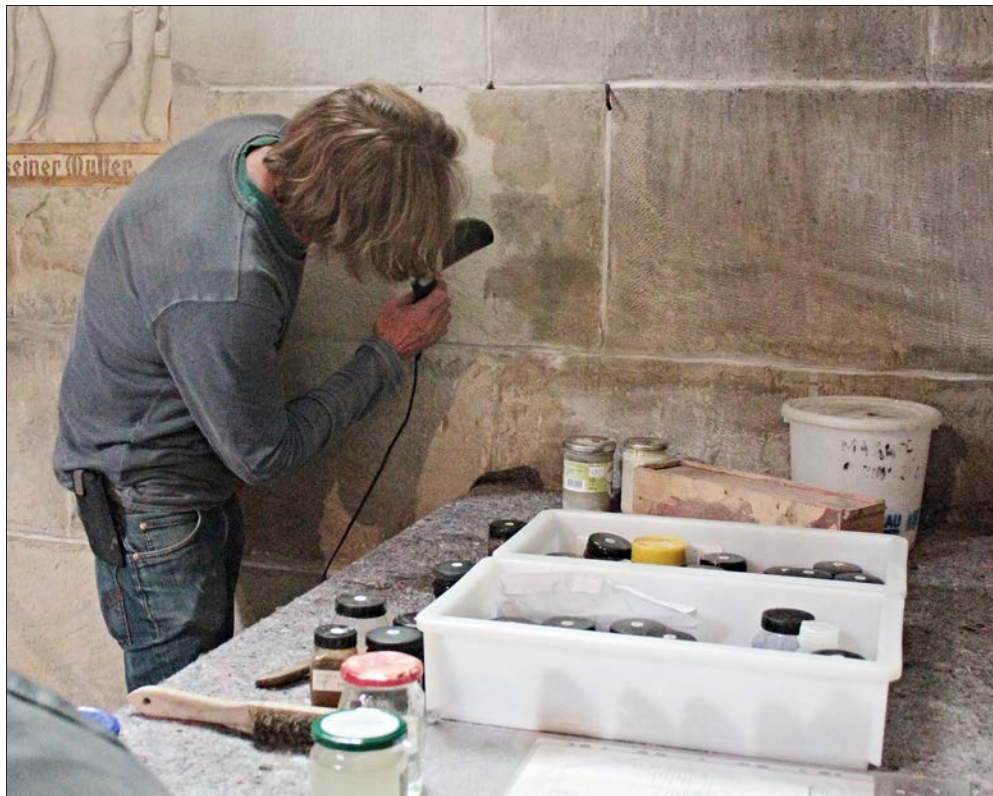
Der Restaurator versucht, die verschiedensten verbauten Steine wieder farblich aneinander anzupassen. Hierzu werden Proben mit Pigmentfarben gemacht.

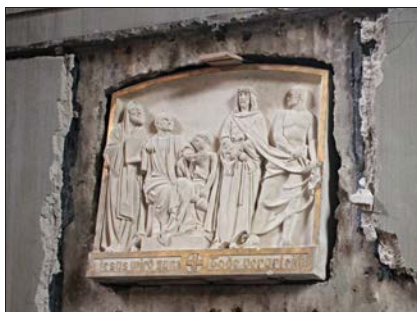
Bild eins (von links): Die Kreuzwegstation kippt nach hinten. Bild zwei: Dahinter kommt eine Natursteinmauer zum Vorschein. Bild drei: Fugen werden ausgekratzt und mit »Opfermörtel« verfüllt. Bild vier: Nicht alles ist echter Stein.

Bei der Außenrenovierung hat man wohl eine Drainage eingebaut, das Problem liegt jedoch tiefer, ist so alt wie das Münster und war bekannt. Weil die in die Rückwand eingelassene Tafel der ersten Kreuzwegstation nach hinten kippte, musste man die Wand öffnen (Bild eins, unten).

Die Tafel wurde einfach hineingestellt und hinten mit Holzern abgestützt. Diese sind in den vergangenen 100 Jahren in der nassen Wand verfault, und die Platte ist in der Folge nach hinten gekippt. Überhaupt hat man das Problem mit der nassen Wand noch bis vor etwa 60 Jahren so gelöst, dass man eine Teer-
