Gold und drei Köpfe von Heiligen sind verschwunden

Heilig-Kreuz-Münster | Restauratoren bringen die Altäre auf Glanz / Teil 16 der Serie zur Renovation

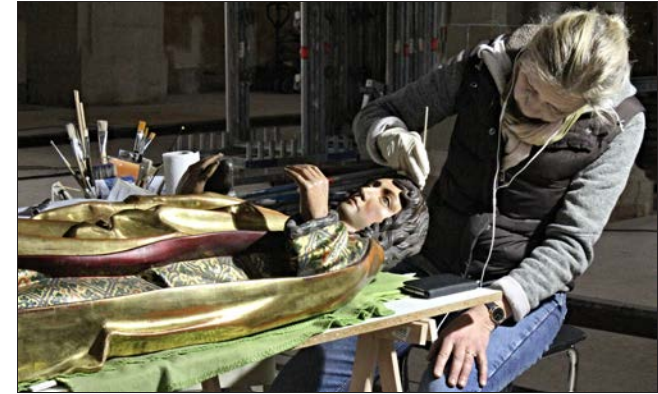
Am Bartholomäusaltar haben die Restauratoren festgestellt, dass alle drei Figuren im Schrein neue Köpfe und Hände haben. Bartholomäus, Bacchus und Sergius haben auf ihre Körper aus der Gotik wahrscheinlich vor 100 Jahren jeweils einen Kopf aus

dem 19. Jahrhundert aufgesetzt bekommen. Warum? Gingen die gotischen Köpfe in den Kunsthandel? Waren sie vom Holzwurm befallen? Oder hat man gar aus »alten« Heiligen ganz andere »neue« Heilige gemacht?

Restauratorin Silke Schick reinigt die Skulptur des heiligen Märtyrers Bacchus mit dem neuen Kopf (er ist nicht der griechische Weingott!)
Fotos: Hildebrand

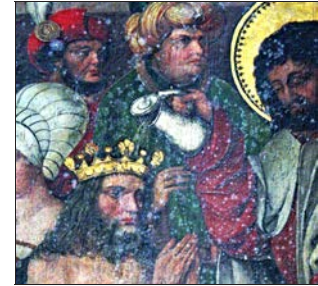
Zu den festgestellten Schäden zählen Schimmelpilze. Vor allem das Bild am linken Altarflügel hat unter der Feuchtigkeit gelitten, die im Nordschiff entsteht, wenn die feuchte warme Luft an der kalten Außenwand kondensiert.

etwas älter aussehen zu lassen (siehe Teil 12 der Serie). Da in dieser Schicht der Pilz sitzt

und der linke Flügel dadurch stark fleckig aussieht, soll sie entfernt werden. Davor müssen aber noch Proben gemacht werden, um zu sehen, wie sich das auf den Gesamteindruck des Bildes auswirkt, sagt Restauratorin Barbara Springmann. Werden die Farben heller, passt der linke Altarflügel dann noch zum rechten? Zwei weitere zugehörige Standflügel von diesem Altar sind zum Vergleich im Bestand des Dominikanerarmuseums zu sehen. Im Münster sind weiterhin hohe Fachkenntnis und Geduld der Restauratoren gefragt. Sie stehen wohl noch vor etlichen Herausforderungen.

Starker Pilzbefall am linken Altarflügel des Bartholomäusaltars (Detailaufnahme)

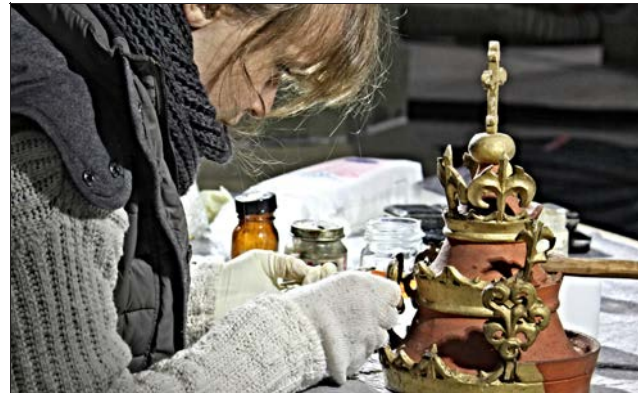
Bei der jetzigen Innenrenovation im Münster wird generell nur gereinigt und gefestigt. Erneuert und ersetzt werden lediglich solche Teile, deren Fehlen der Betrachter auch aus der Ferne als deutlichen Mangel sehen würde. Neues Blattgold wird also nicht aufgetragen. Die Tiara vom Petrusaltar wird dagegen aus vorhandenen Einzelteilen wieder zusammengesetzt. Bei einer früheren Restaurierung waren Teile falsch angeleimt oder vertauscht worden. Manche sind dann wieder abgefallen.

Anna-Laura Scheiger reinigt und setzt die Tiara des Petrusaltars neu zusammen.
