Und wieder richtet es der Laser im Münster

Heilig-Kreuz-Münster | Reinigung der Stuhlwangen erfolgt mit modernem »Wundergerät« / Teil 18 der Serie zur Renovierung

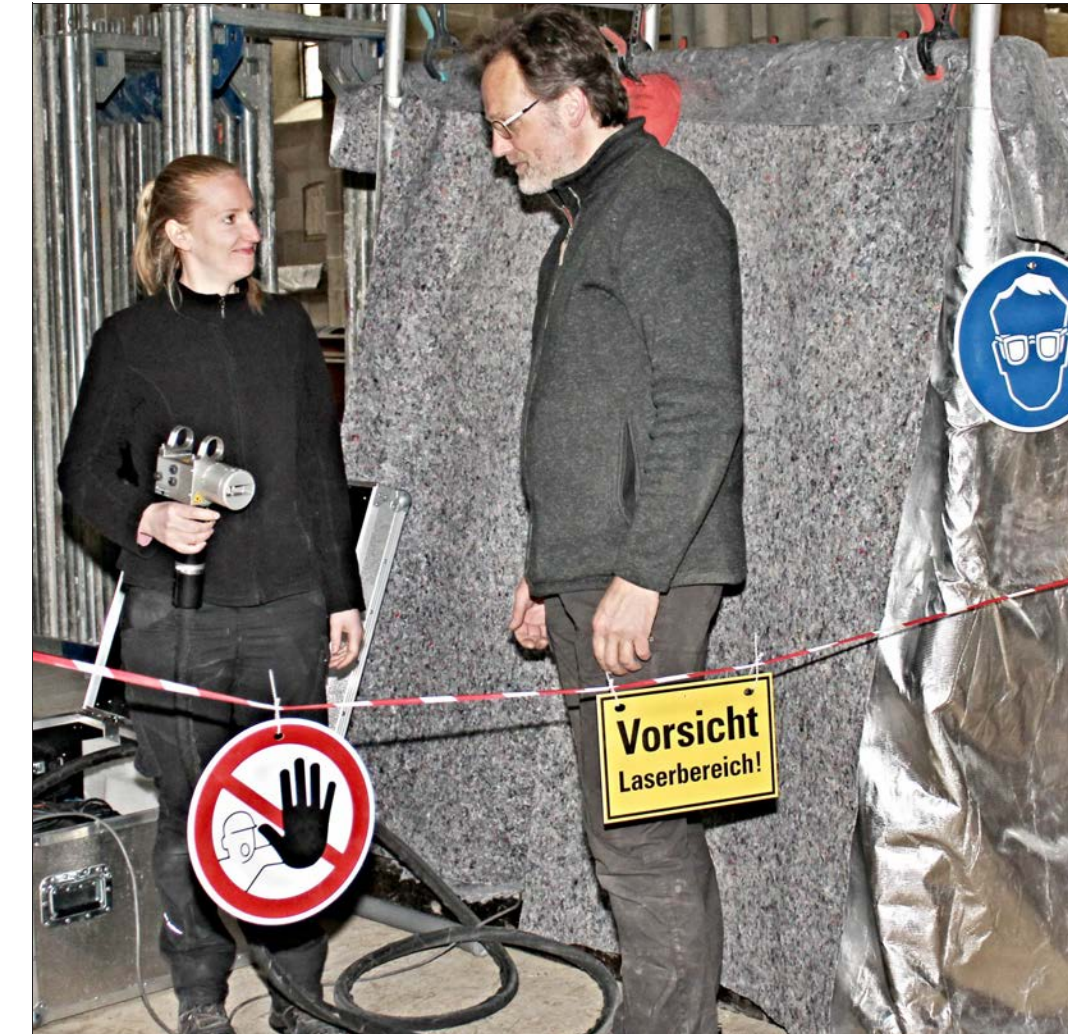
Anna Lisa Krautheimer (mit Laserpistole) und Fabian Schorer vor der Laserschutzeinhausung

Anna Lisa Krautheimer hat sich für diese Arbeit mit dem Laser eine Laserschutzeinhausung

geschaffen, in der sie abgeschirmt arbeiten kann. Der Laserstrahl darf nicht nach außen dringen. Wer sonst noch im Münster arbeitet, darf sich diesem Bereich aus Sicherheitsgründen nur nach Zuruf nähern.

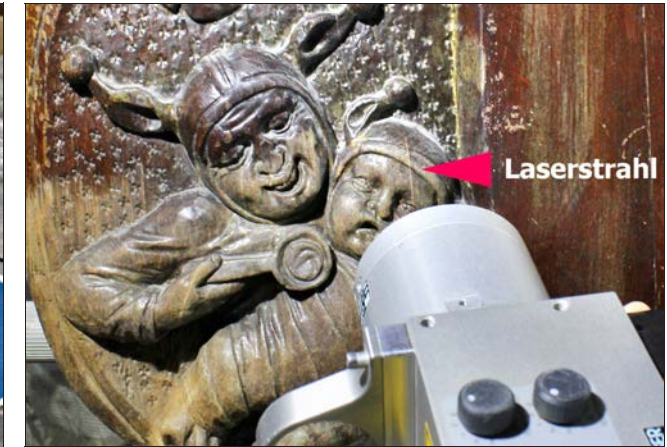
Der Laserstrahl wird über die Docke geführt und dünnt die Farbschichten aus. Der dabei entstehende Staub wird sofort abgesaugt. Im Bild die Narrenmutter mit Kind: oben noch im alten Zustand, unten bereits gereinigt. Fotos: Hildebrand

Nach längeren Diskussionen und mehreren Probereinigungen kam Fabian Schorer auf die Idee, es einmal mit dem Laser zu versuchen. Vom Erfolg war er selber überrascht und konnte total begeistert darüber berichten. Mit dem fokussierten Laserstrahl werden die Lackschichten angegriffen und ausgedünnt. Die Reinigung erfolgt

schonend und beschädigungsfrei. Der entstehende Staub wird sofort abgesaugt. »Es muss danach nur noch ein Überzug aufgetragen werden, der die Stuhlwange wieder annähernd in ihrem ursprünglichen Zustand erscheinen lässt«, sagt Schorer. Der zeitliche Aufwand und damit die Kosten seien geringer als bei herkömmlichen Verfahren.

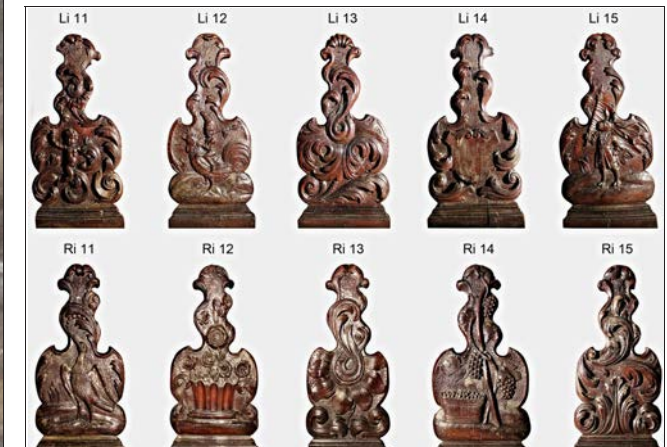
Die Docks sind einzeln im alten Zustand dokumentiert.

Alle Docken wurden im Vorfeld fotografiert und groß auf Plotterpapier gedruckt. So ist ihr alter Zustand dokumentiert. Die fast 300 Jahre alten Docken hat man im Laufe der Jahrhunderte öfter mit verschiedenen Farben überstrichen. Manche sind fast schwarz geworden, und durch
